Accident survenu le **27 décembre 2011**
à **Basse-Pointe (972)**
à l'**avion Cessna C150K**
immatriculé **F-OIJQ**

Bureau d'Enquêtes et d'Analyses
pour la sécurité de l'aviation civile

Objet : Cessna 150 immatriculé F-OIJQ accidenté à Basse Pointe en Martinique (972) le 27/12/2011
Examen du système d'allumage du moteur

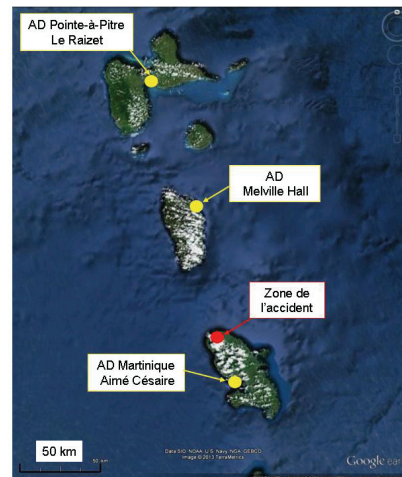
Accompagné d'un examinateur, l'élève-pilote décolle de l'aéroport de Martinique Aimé Césaire (972) pour l'épreuve pratique d'aptitude en vue de l'obtention de la licence de pilote privé avion. Après environ 2 h 40 min de vol, il atterrit en Guadeloupe à Pointe-à-Pitre le Raizet. Lors du vol retour, après environ 1 h 30 min de vol, au nord de la Martinique, l'examineur demande au candidat de réaliser une simulation d'atterrissage forcé. Il considère que l'exercice n'est pas réussi et demande au candidat de remettre les gaz. Peu après, il aperçoit un champ sur sa droite, face à la Montagne Pelée, qu'il montre à l'élève pour une seconde tentative de simulation d'atterrissage forcé. A une hauteur d'environ 500 ft il demande au candidat de remettre les gaz. Il remarque que l'avion continue à perdre de la hauteur et constate que la commande de puissance est en position « plein gaz ». Il prend les commandes et vire à gauche pour faire demi-tour. L'avion décroche sur la gauche et s'écrase dans un champ en forte pente.

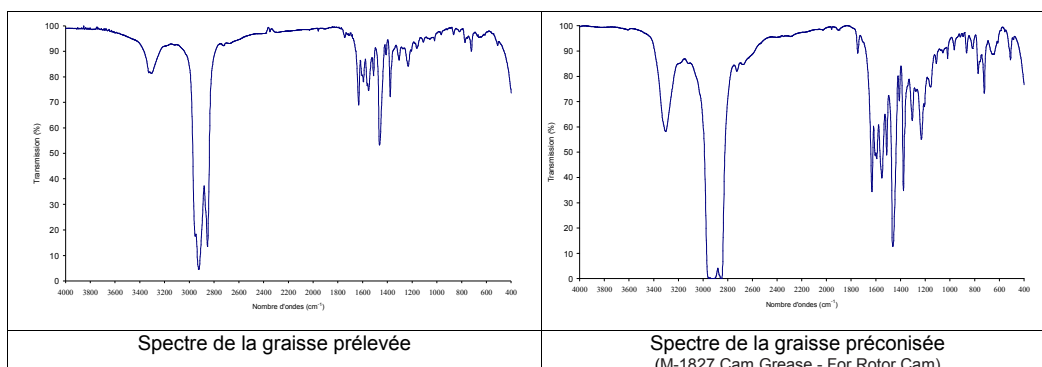
La graisse présente au niveau de la came des vis platinées a été prélevée et comparée à celle préconisée. Les spectres obtenus, au laboratoire d'analyses spectrométriques de DGA Essais propulseurs, sont fournis dans le tableau ci-dessous.

La comparaison des spectres montre que la graisse employée dans la magnéto est conforme à celle préconisée.

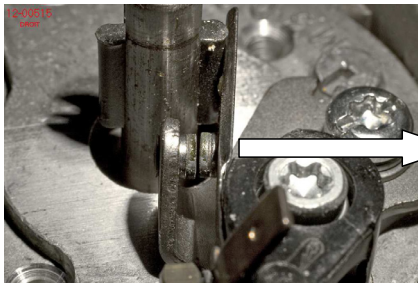
Le démontage des deux magnétos a mis en évidence le fait que plusieurs de leurs composants étaient hors tolérances selon le manuel de maintenance du fabriquant. La dégradation de la magnéto gauche était plus prononcée.

Cliché 10 : Vue de détail du contact « coil tab » de la magnéto gauche
